Session 2 REMEDES - autres remèdes

Lavage/cyclonage en terrain urbain exigu, terrassé en blindage coulissant

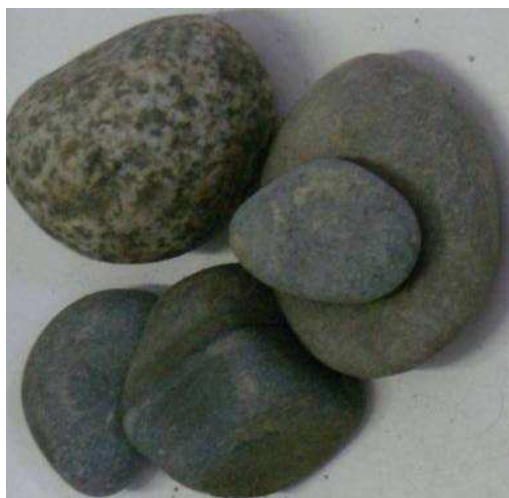
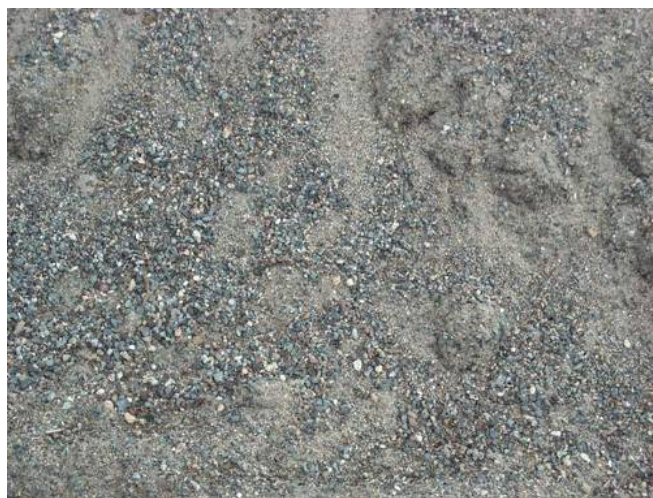
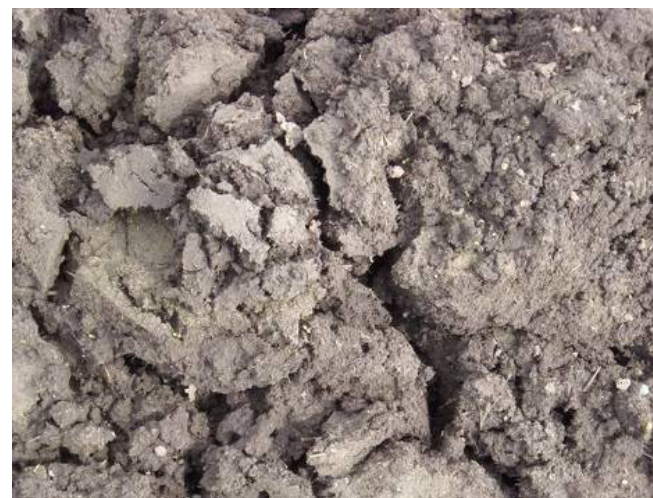
- Le traitement par lavage/cyclonage consiste à séparer, à l'aide du vecteur « eau », les fractions grossières et fines du sol, en concentrant les polluants dans ces dernières.

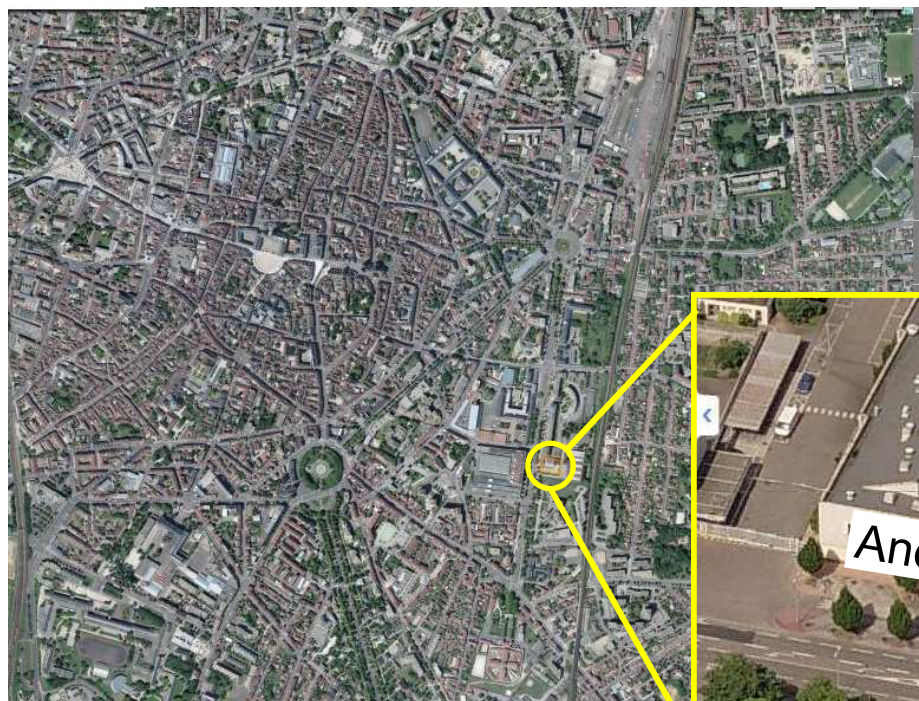
Le site, d'une surface de 2319 m², est situé à proximité du centre ville, aux abords immédiats d'une artère principale. Il est entièrement entouré de propriétés plus ou moins bâties et d'une artère à forte circulation

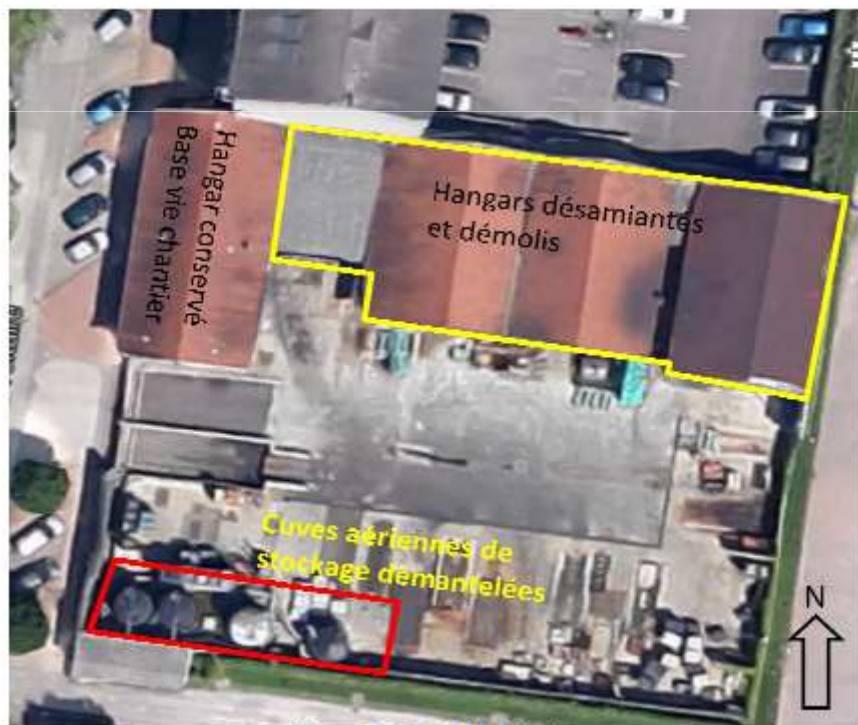
- Des travaux de démantèlement avaient été engagés avant le démarrage de notre intervention :
 - les hangars situés au nord de la parcelle étaient désamiantés et démolis.

- Les installations de stockage aériennes également démantelées
- Le bâtiment situé à l'angle nord-ouest a été conservé afin d'être utilisé pour les besoins du chantier de dépollution.

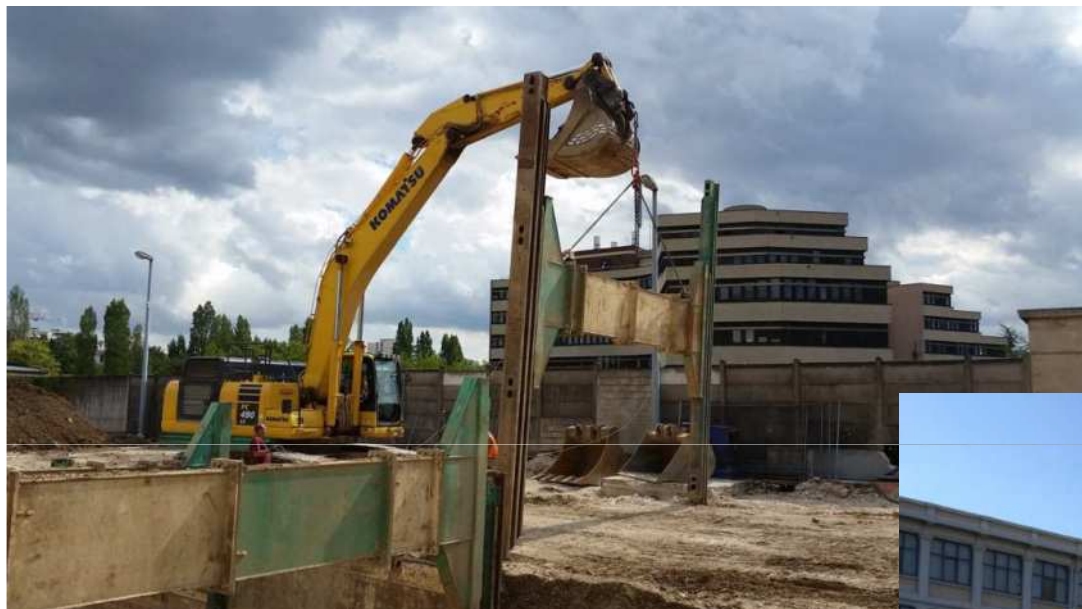
5 – Mise en place du traineau intérieur pour maintien des panneaux latéraux

6 - Des panneaux latéraux intérieurs sont ensuite glissés dans le cadre afin de permettre l'atteinte de la profondeur souhaitée

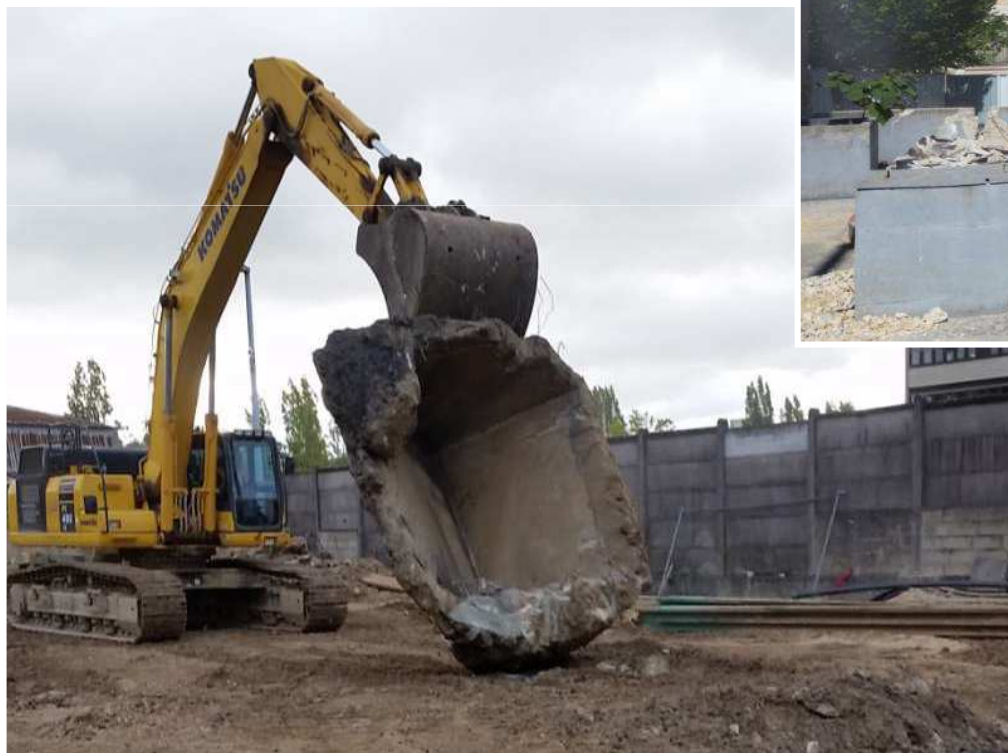
Démolition du béton de surface et extraction des ouvrages enterrés

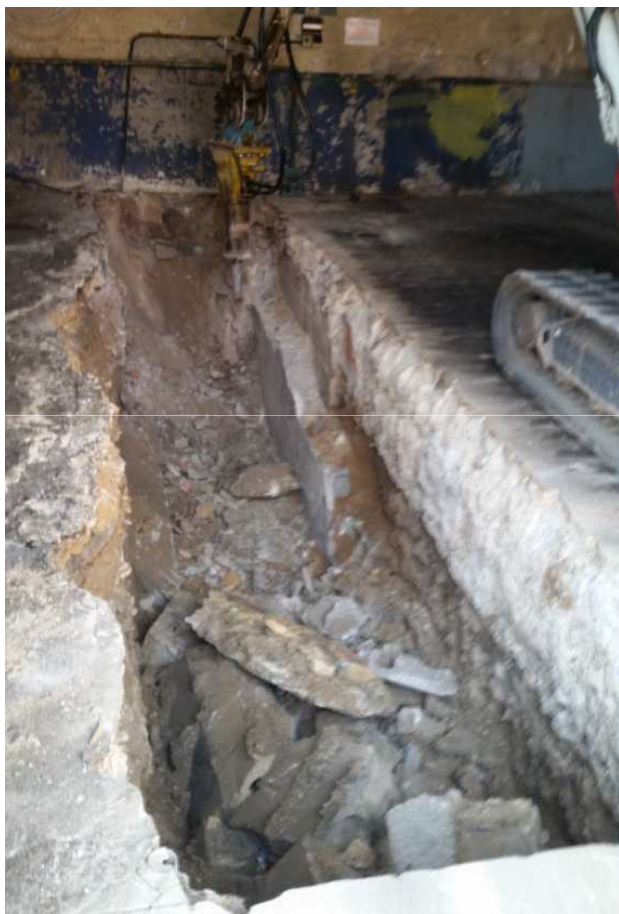
Démolition de la fosse de vidange

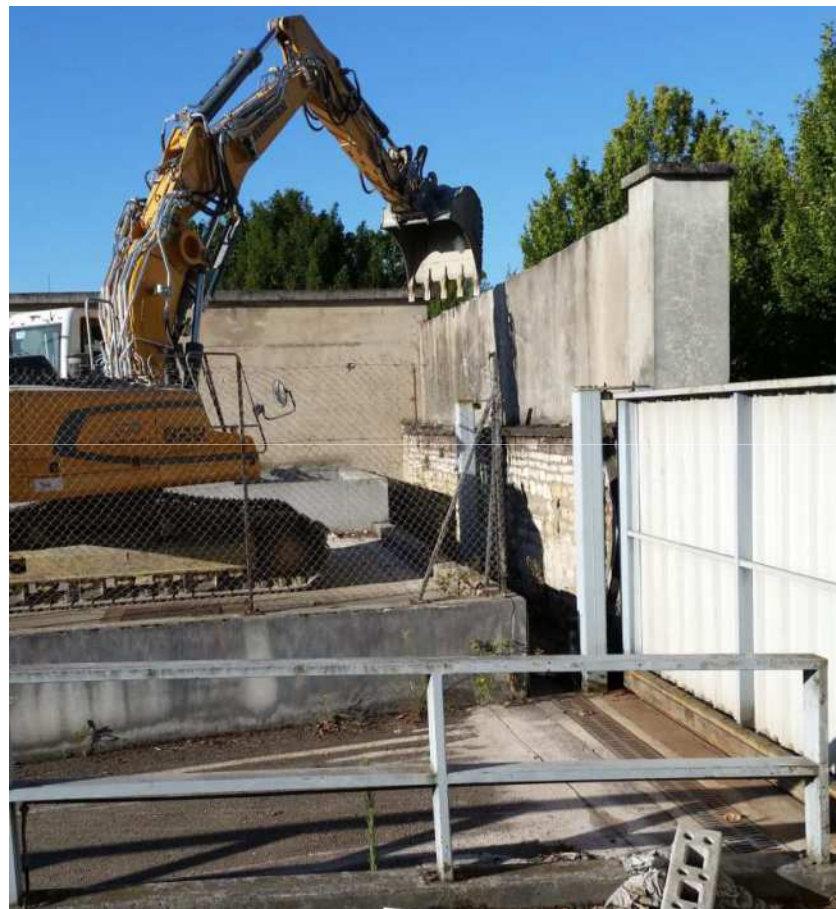
Démolition du mur d'enceinte

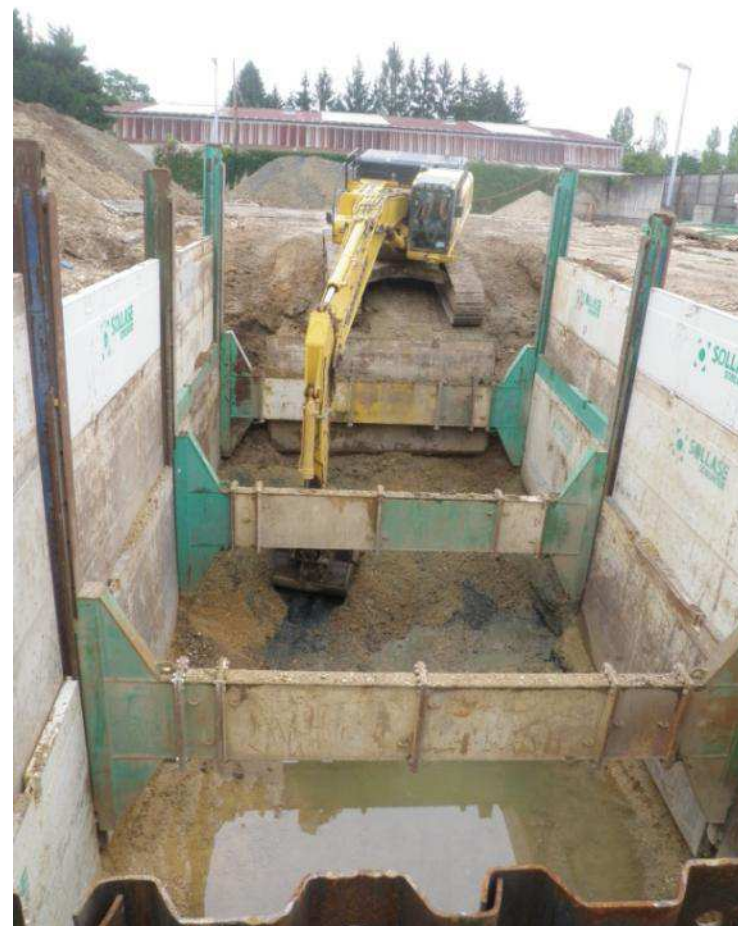
- Gestion des eaux :
 - Le terrassement a été réalisé jusqu'à l'apparition de la nappe.
 - Pour chaque casier creusé, une phase libre huileuse a été mise en évidence à la surface de l'eau

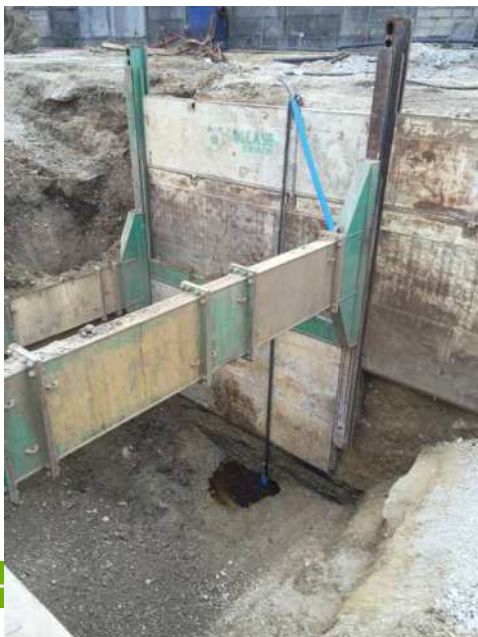
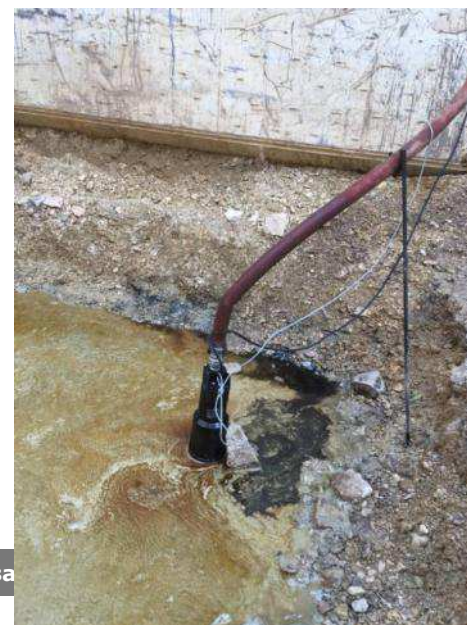
- méthodologie de traitement des eaux :
 - Pompage avec création d'un cône de rabattement afin de drainer l'huile présente dans la fouille.
 - L'eau et la phase libre sont dirigées vers un séparateur à hydrocarbures et une colonne de filtration sur charbon actif
 - L'eau épurée a été évacuée vers le réseau unitaire
 - Le pompage s'est déroulé jusqu'à ce qu'aucun retour de phase huileuse ne soit observé en fond de fouille.

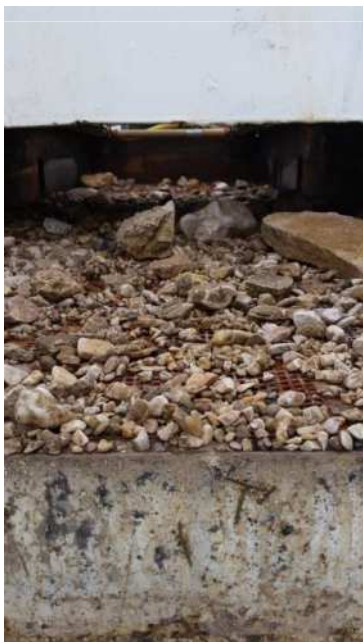
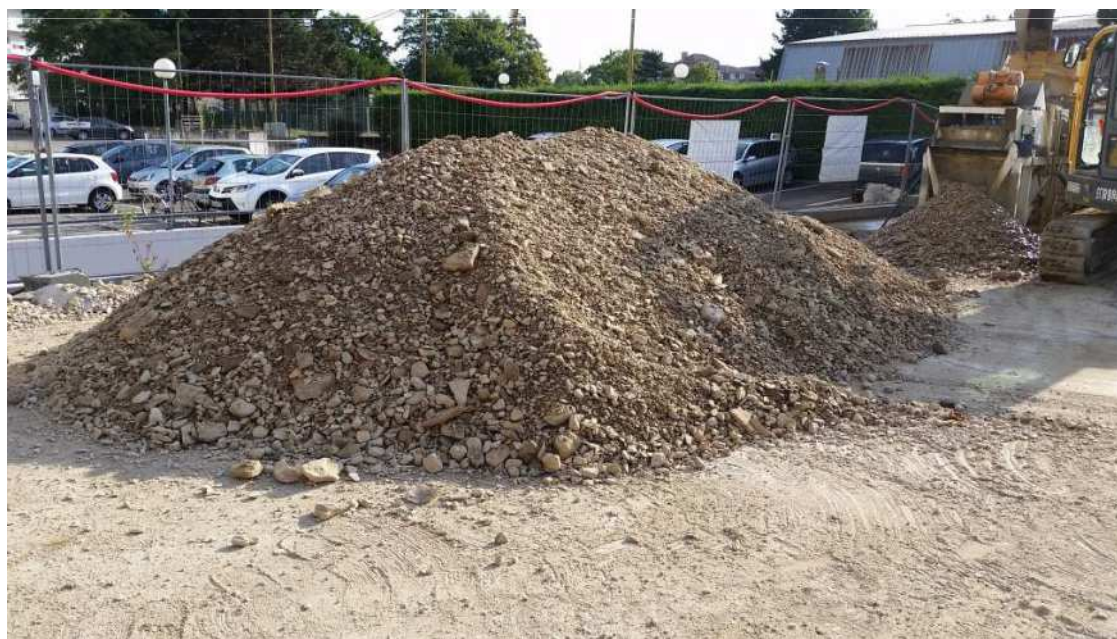
- Criblage à l'eau sur tapis vibrant : pour d'extraire les matériaux > 5 mm (graviers grossiers).
 - Ces matériaux sont valorisables et ont servi de drainant dans la zone de battement de la nappe lors du remblaiement

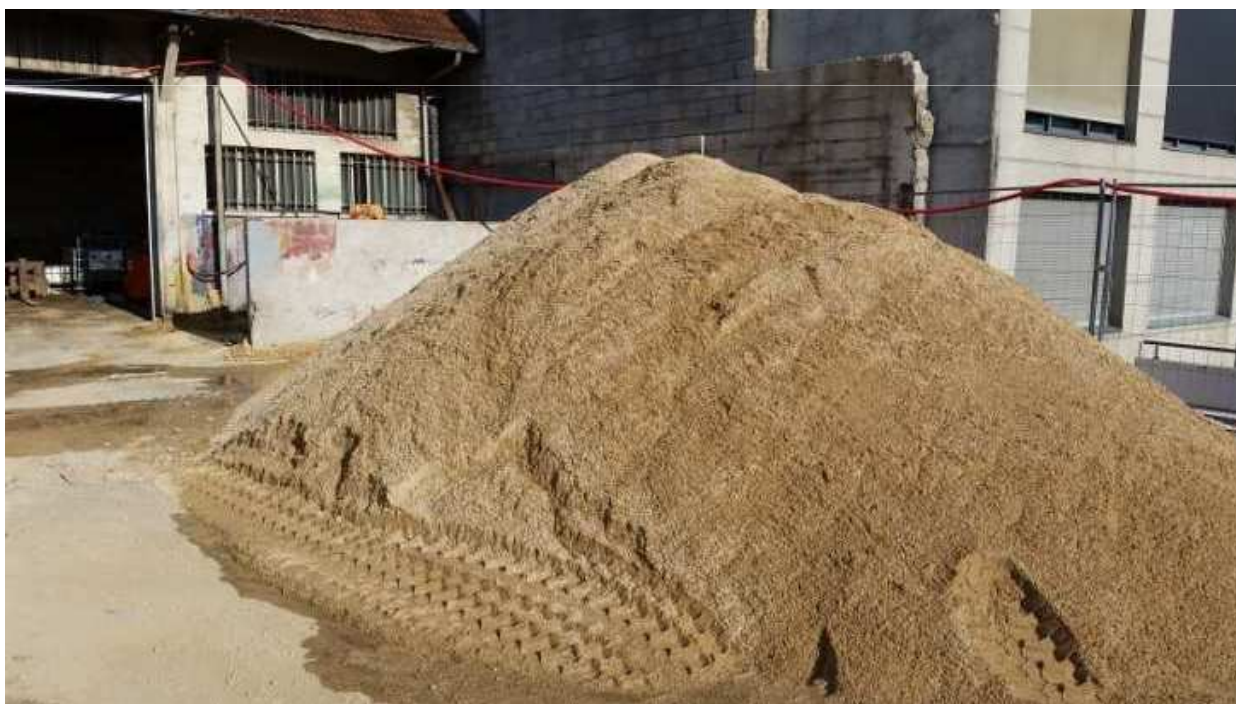
- Module de double hydrocyclonage : pour séparer les matériaux de granulométrie comprise entre 5 et 40 mm
- Un tapis essoreur permet d'assécher les matériaux à une siccité moyenne de 80%.

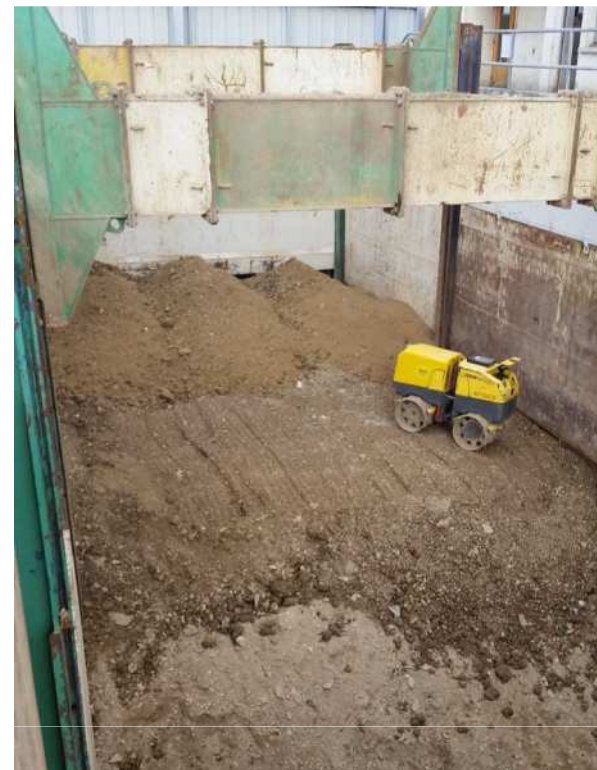
RESULTATS

- Au total :
 - - 4869 m³ de matériaux ont été terrassés
 - - 1117 m³ de déblais inertes ont été réutilisés en remblais
 - - 3732 m³ de déblais non inertes ont été lavés ou évacués en bio-centre.
-
- Exemple d'abattement des teneurs en HCT après lavage (C4) :
 - Matériaux bruts : 2 560 mg/kg
 - Matériaux lavés : 441
 - Fines (déchets) : 17 700
