Combiner 4 techniques pour dépolluer une ancienne usine de goudrons

Usine de fabrication d'émulsion, à Saulgé (86), arrêtée en 1996

Intervention VALGO sous la maîtrise d'œuvre de IDDEA.

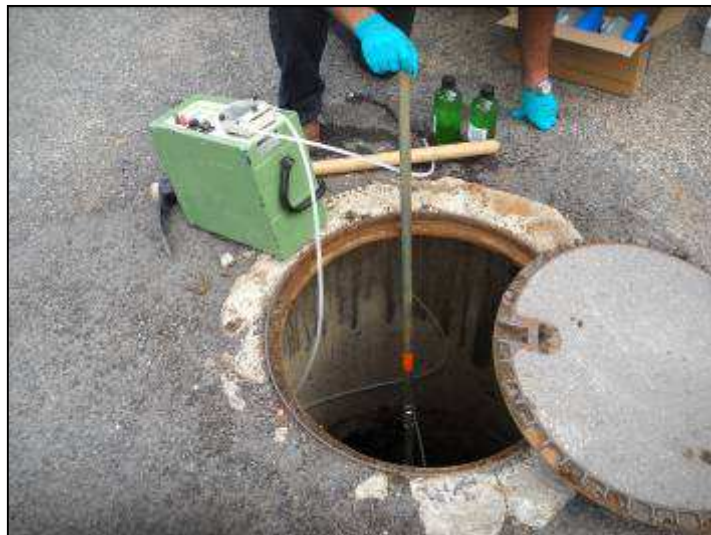
Prélèvement en sortie du déboureur
après une période pluvieuse

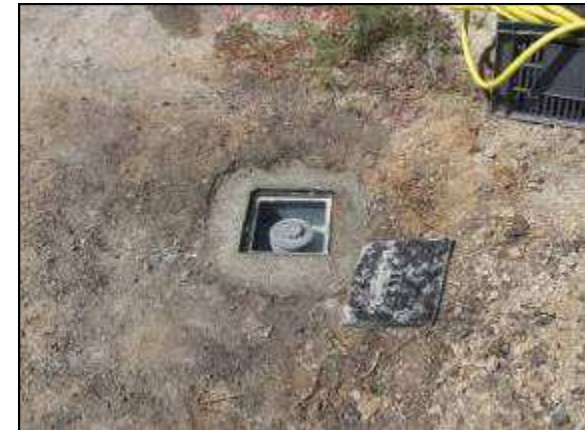
Contrôle de la nappe par piézomètres

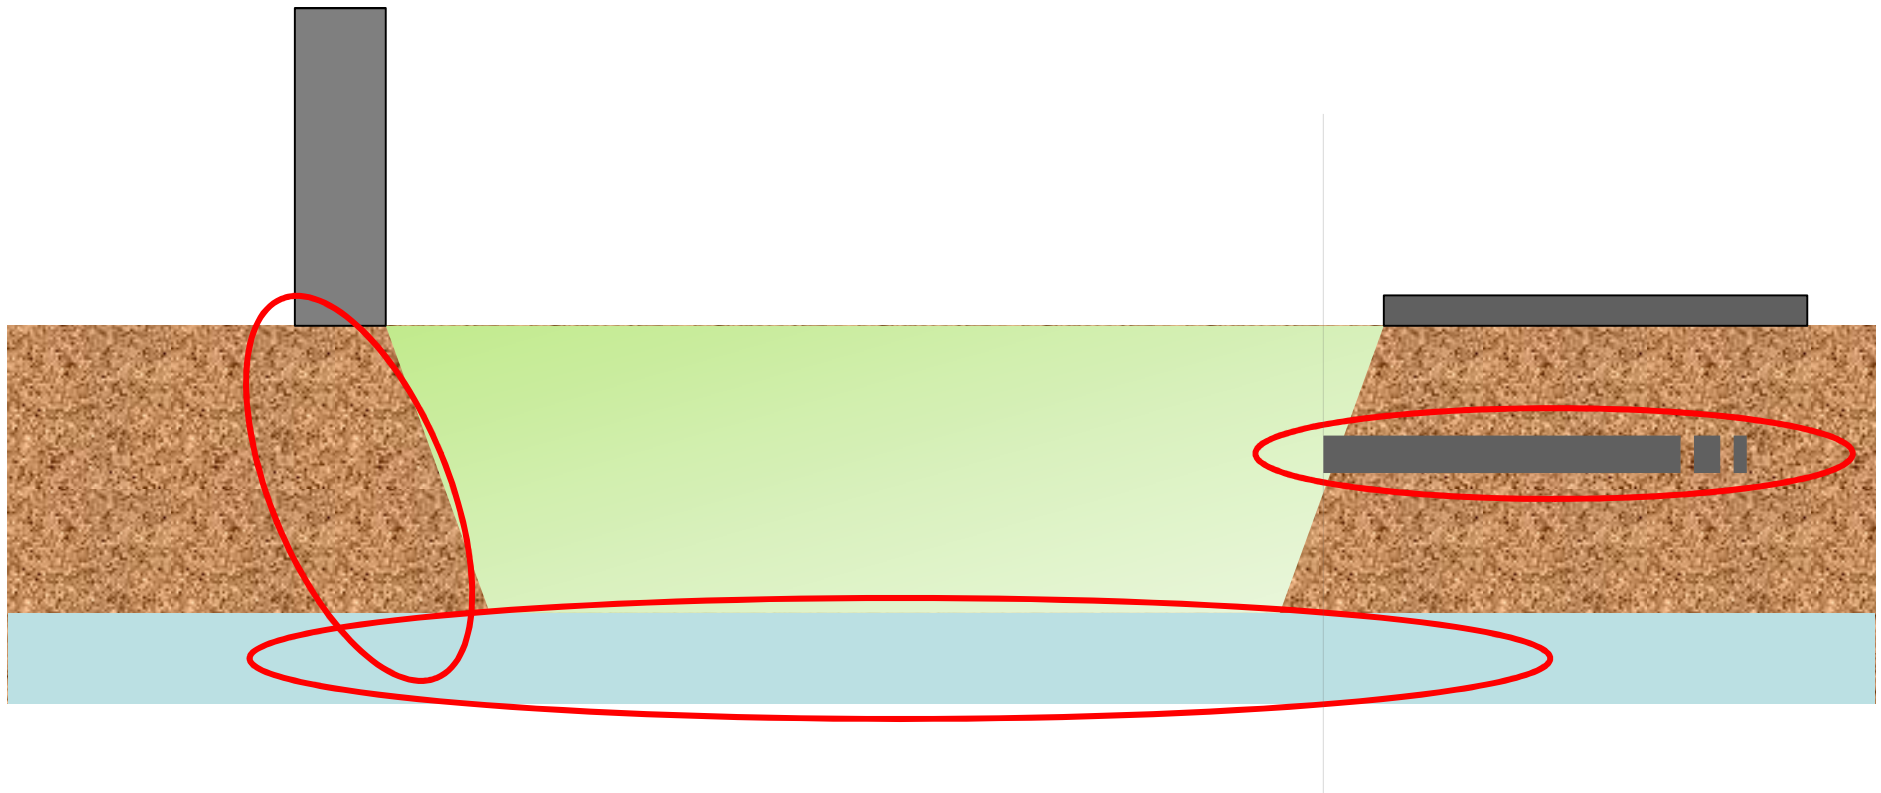
limites d'excavation ont été atteintes, à plus de 7 m :

+ profondeur + faciès sableux + mur de soutènement +

- « drain » formé par l'ancienne canalisation de gaz

→ En l'absence de moyens lourds de confortement de parois, il a été décidé de stopper les travaux de terrassement et d'envisager une solution alternative (méthodes « in situ »).

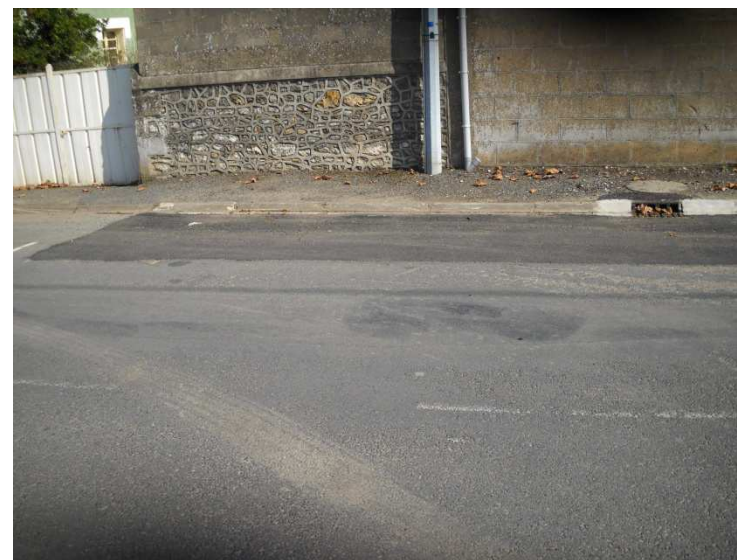
- Fissure du mur soutènement

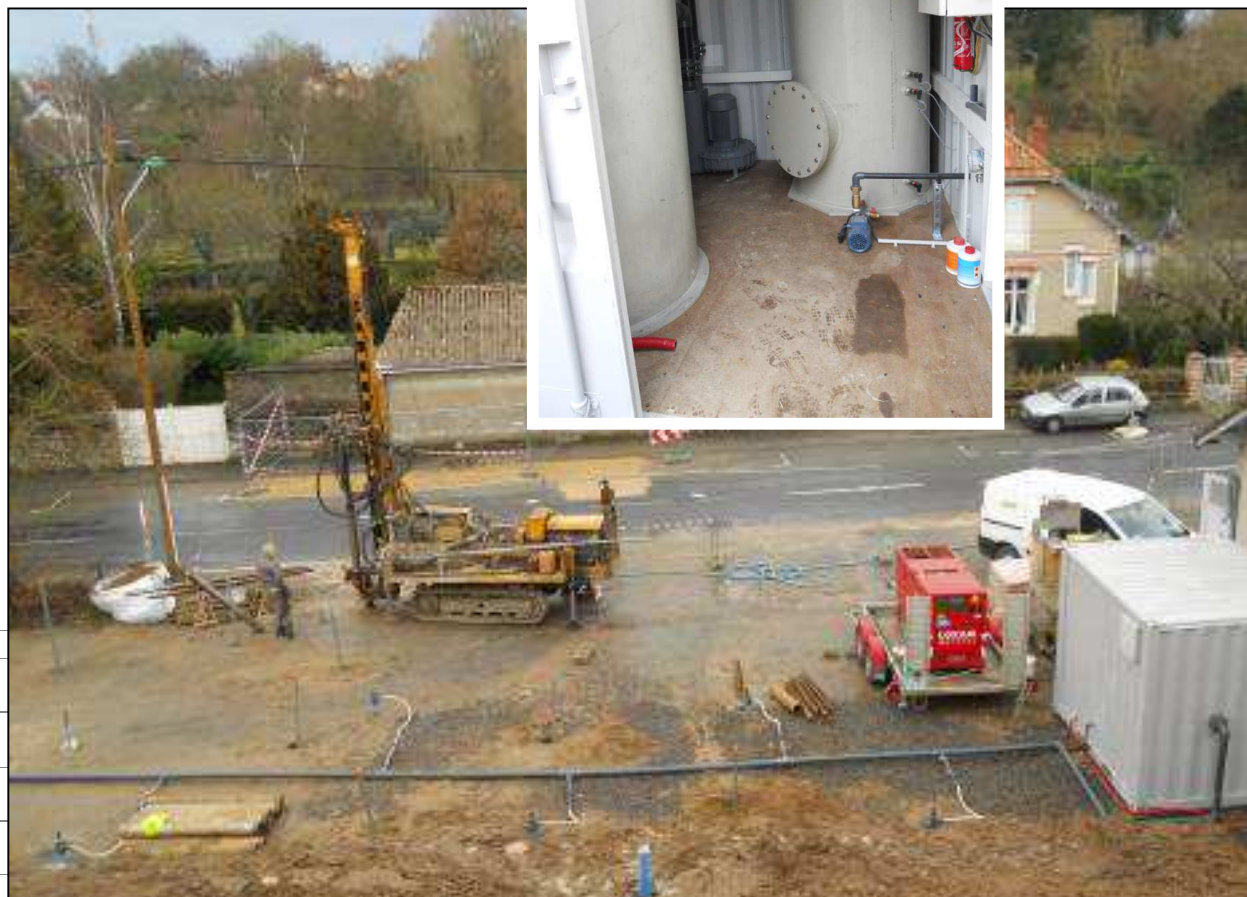
Evolution des teneurs en COV

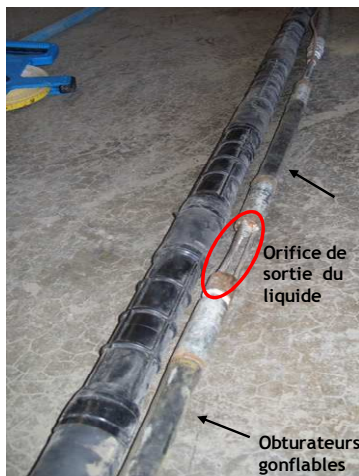
- Les travaux de dépollution des eaux souterraines ont consisté à
 - injecter dans le sous-sol une suspension d'un oxydant,
 - favorise les processus de biodégradation des hydrocarbures par les microorganismes
 - à base de peroxyde de calcium
 - injection directement dans le sous-sol en 24 points
 - au droit de la zone source
 - dans le panache de pollution, suivant le sens d'écoulement des eaux souterraines.
 - Entre 7,4 m et 8,6 m de profondeur
- 1 925 kg de peroxyde ont été injectés (385 L par aiguille).

Mise en œuvre de l'injection par tubes à manchettes
