PRÉSENTATION DU PROJET ARA STEIH

RÉHABILITATION COMPLÈTE D'UN SITE DE
PRODUCTION DE LINDANE

—
RÉGION DES 3 PAYS

INTERSOL NOVEMBRE 2020

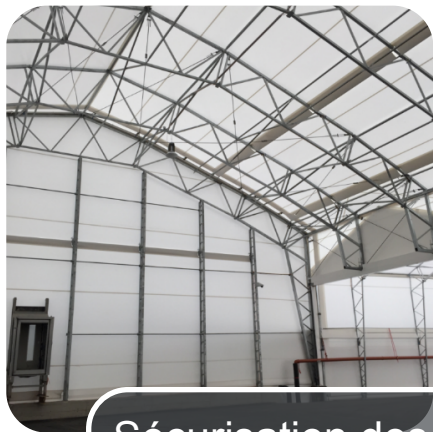
Sécurisation des infrastructures

- Reprise des étanchéités
- Nouveaux accès

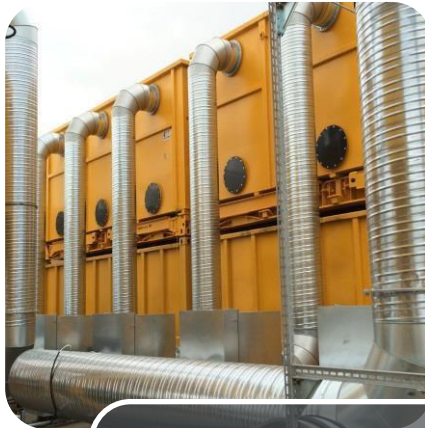
Traitement d'air

- 2 unités avec charges de charbon en série
- 75 000 m³/h
 - 100 000 m³/h

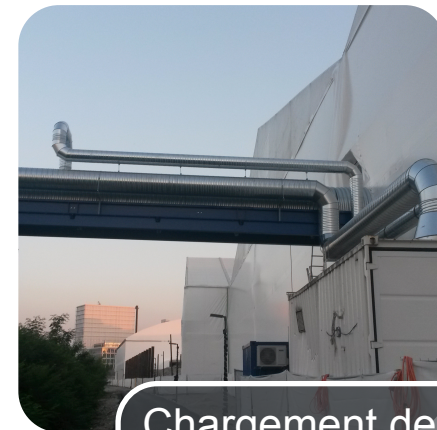
Chargement des bateaux

- Remplacement de l'installation
- Mise en dépression du système

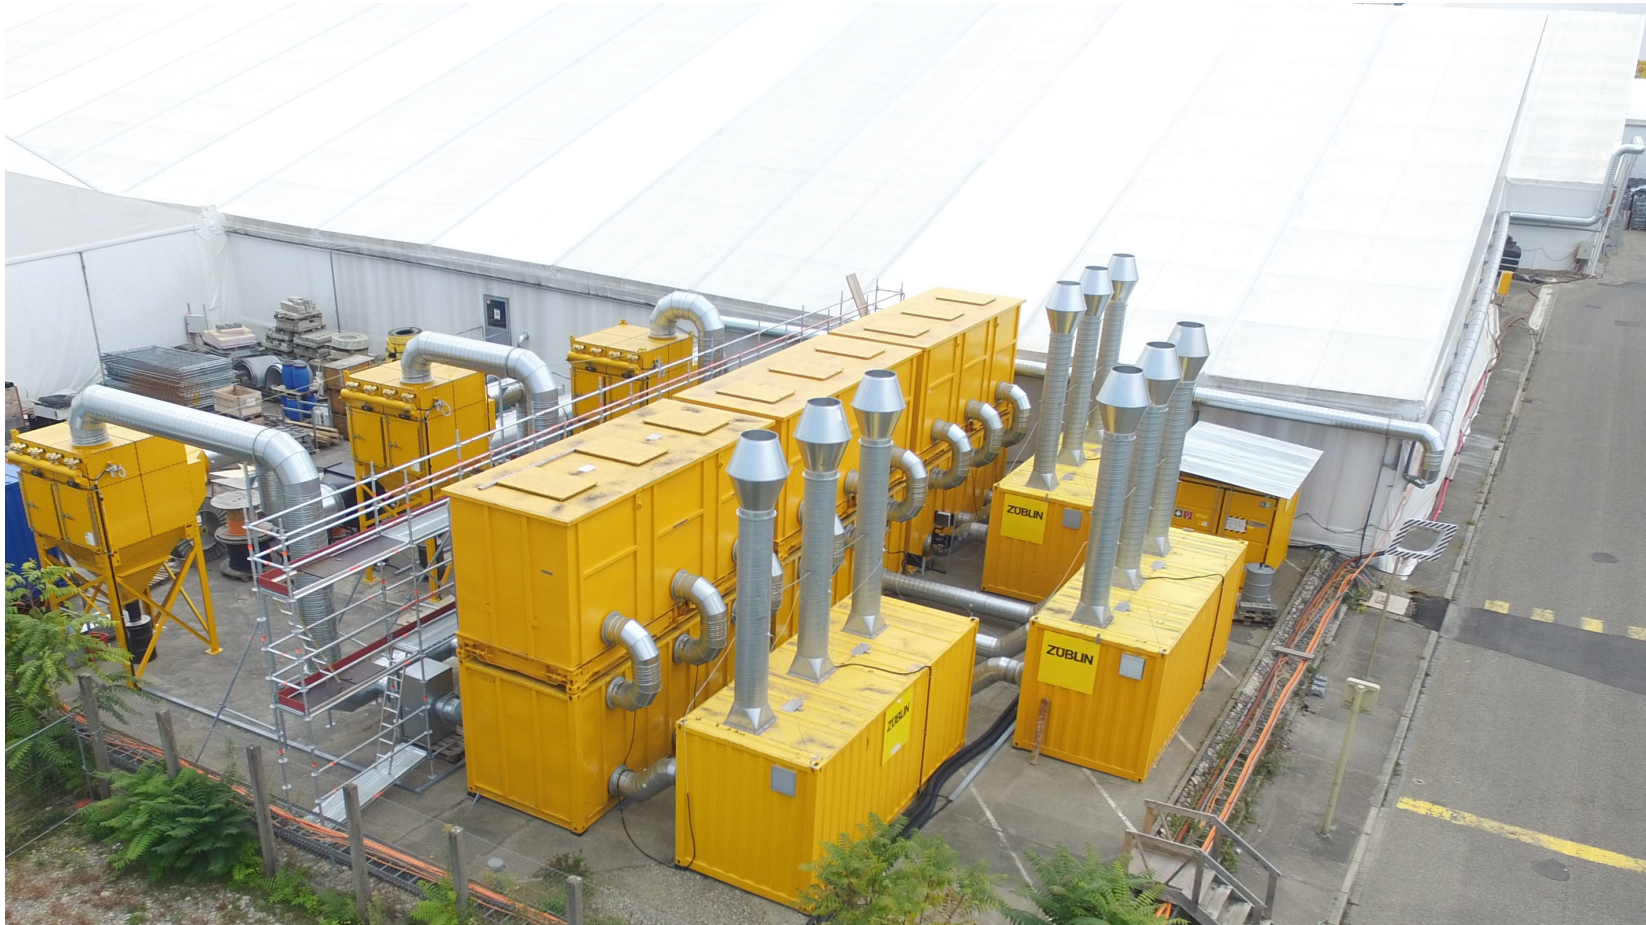
UNITE DE TRAITEMENT D'AIR 75 000 M³/H

- Traitement des poussières
- Traitement des COV sur 2 étages de charbon actif

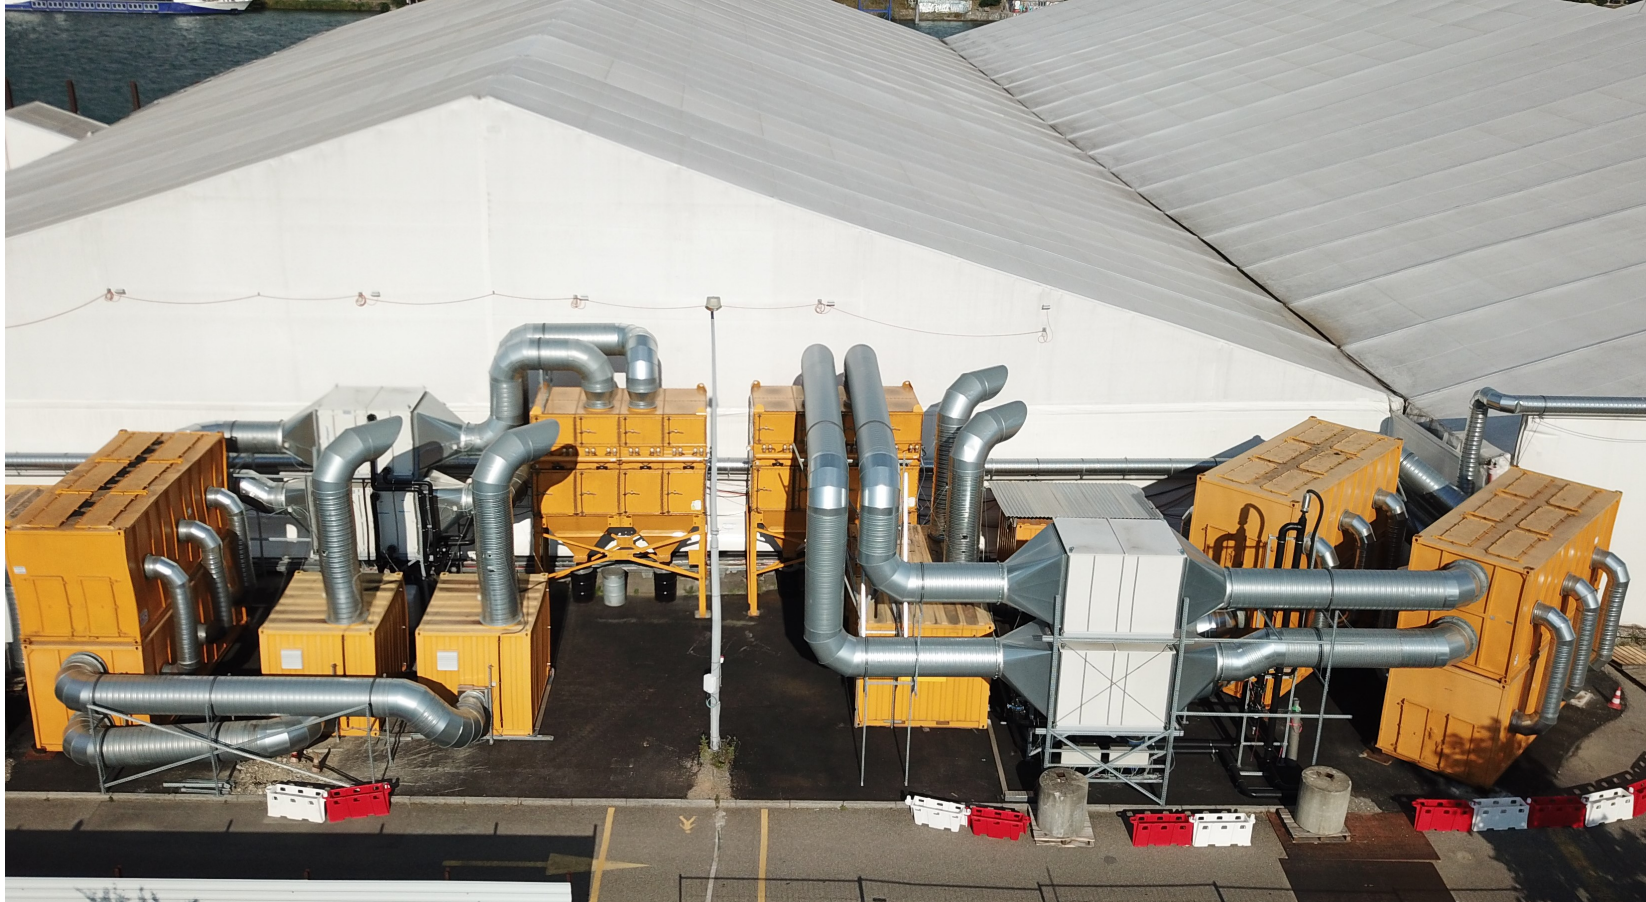
UNITE DE TRAITEMENT D'AIR 100 000 M³/H

- Traitement des poussières et déhumidification
- Traitement des COV sur 2/4 étages de charbon actif

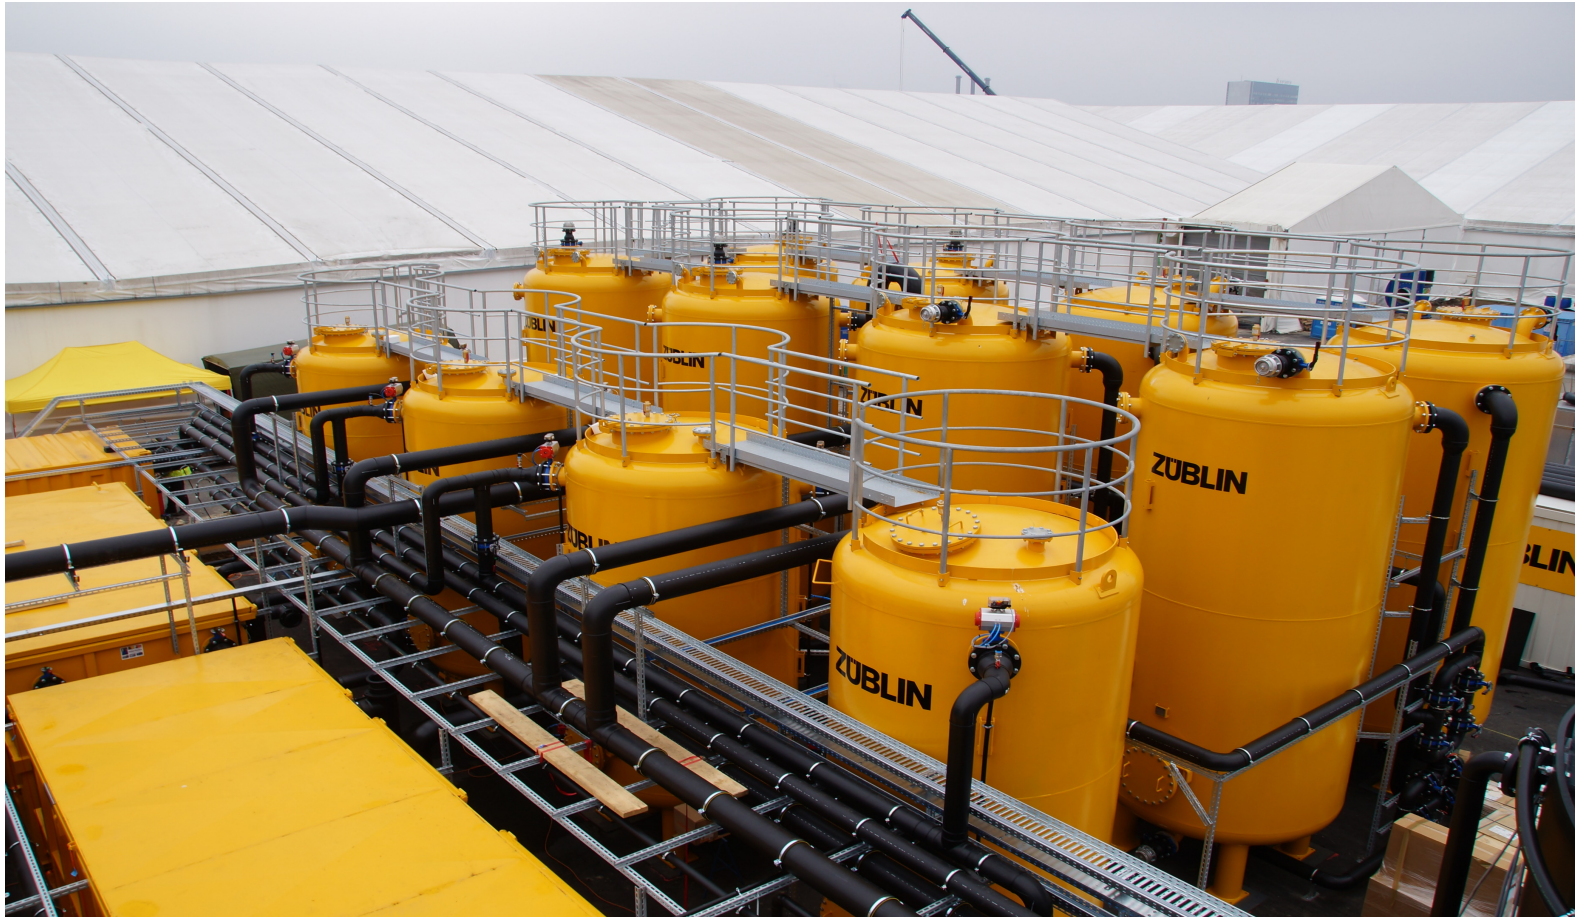
UNITE DE TRAITEMENT DES EAUX 350M³/H

- Décantation, filtration des MES, filtration des polluants organiques
- 4 lignes de traitement en parallèle
